La intervención de la DGEMN en las iglesias altomedievales de Portugal. Arqueología de la arquitectura y reconstrucción de São Pedro de Lourosa y São Pedro de Vera Cruz de Marmelar

The intervention of the DGEMN in the early medieval churches of Portugal. Archaeology of architecture and rebuilding of São Pedro de Lourosa and São Pedro de Vera Cruz de Marmelar

María de los Ángeles Utrero Agudo

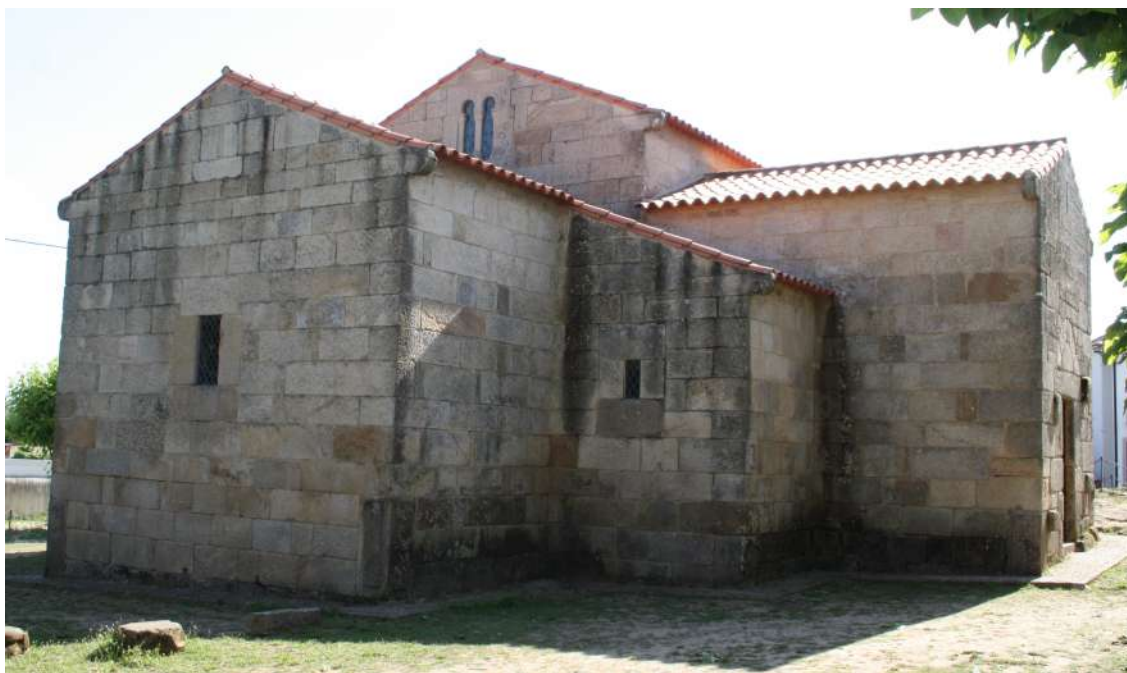
Ilustración 4. Vista de Lourosa desde el noreste en la actualidad. Elaboración propia.

Se construyen por completo los muros longitudinales de las naves norte y sur y la cabecera tripartita (muros, arcos de ingreso y bóvedas). Para la planta de esta última, se dan por buenos los cimientos hallados por Vilaça y Abreu en las diferentes indagaciones realizadas en la cabecera (Pessanha, 1932-34: 13-14). Para la reconstrucción de la nave transversal, se marcan las esquinas con falsos sillares dispuestos en vertical, que imitan a los originales y que indican el inicio de los muros. Se instala una nueva cubierta de madera y se pavimenta todo el interior con baldosas de ladrillo y ocho tapas de madera, estas últimas cubriendo la mitad occidental donde se halla parte de la necrópolis excavada. La obra se realiza con paramentos de una única hoja que combinan sillares de granito nuevos con otros procedentes del desmonte y retallados para su recolocación. Aun así, sus aristas vivas, sus superficies nuevas y sus juntas unidas con cemento delatan su modernidad [Ilustración 4].

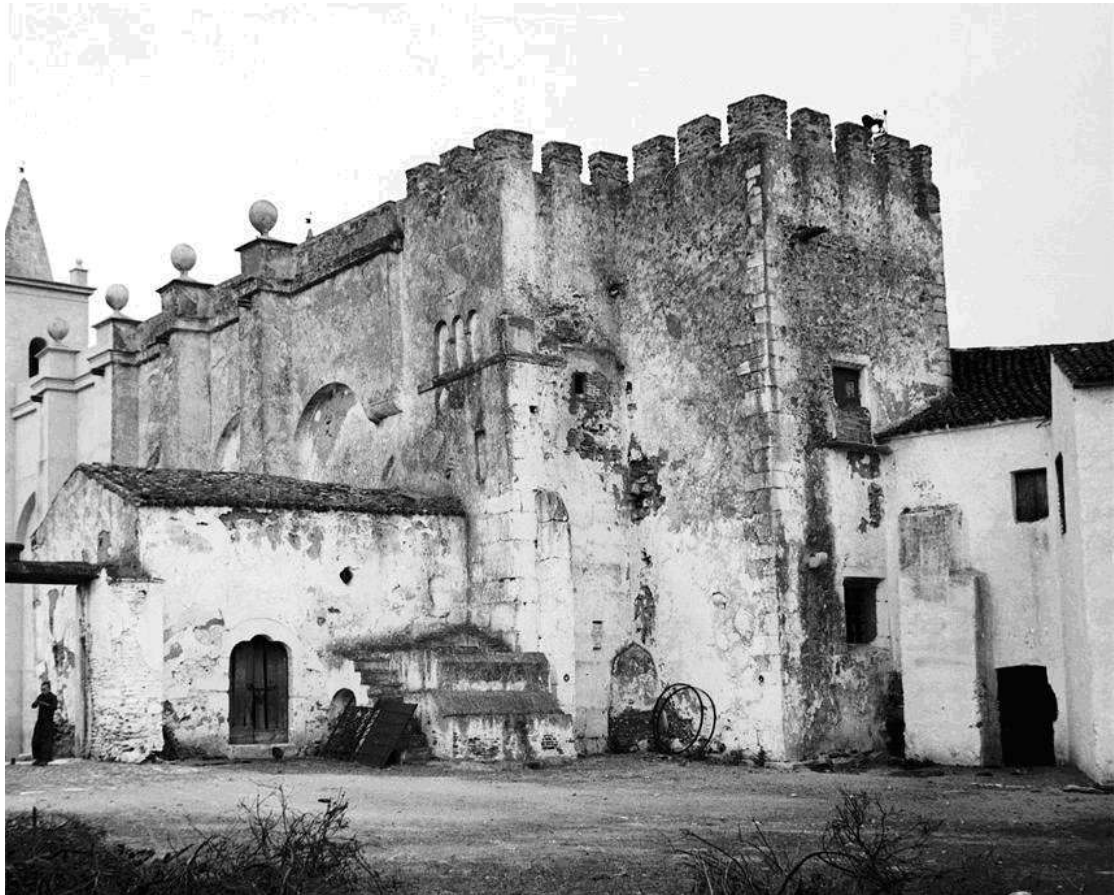
Ilustración 7. Vista desde el sureste de Vera Cruz de Marmelar con la casa parroquial aún en pie (SIPA Foto 0162006).

La alteración más importante del entorno del edificio se refleja en la destrucción de la casa parroquial adosada al alzado sur en época moderna, de la cual conservamos hoy únicamente uno de sus muros longitudinales, en dirección N-S, de mampostería irregular, y su acceso de arco apuntado en el muro sur del aula. Las fotografías previas a las restauraciones [Ilustración 7] permiten hoy interpretar este muro como parte de una casa construida posiblemente en la primera mitad del siglo XVI, de acuerdo al estilo del tímpano de su puerta oriental, y a las relaciones con otros elementos, concretamente con los contrafuertes que reforzaron los muros del aula en la primera mitad del XVI [Ilustración 8]. Los fragmentos del tímpano desmontado en la restauración se pueden encontrar aún hoy en los prados que rodean el *paço* o residencia situado en el flanco este de la iglesia, abandonados sobre el terreno.

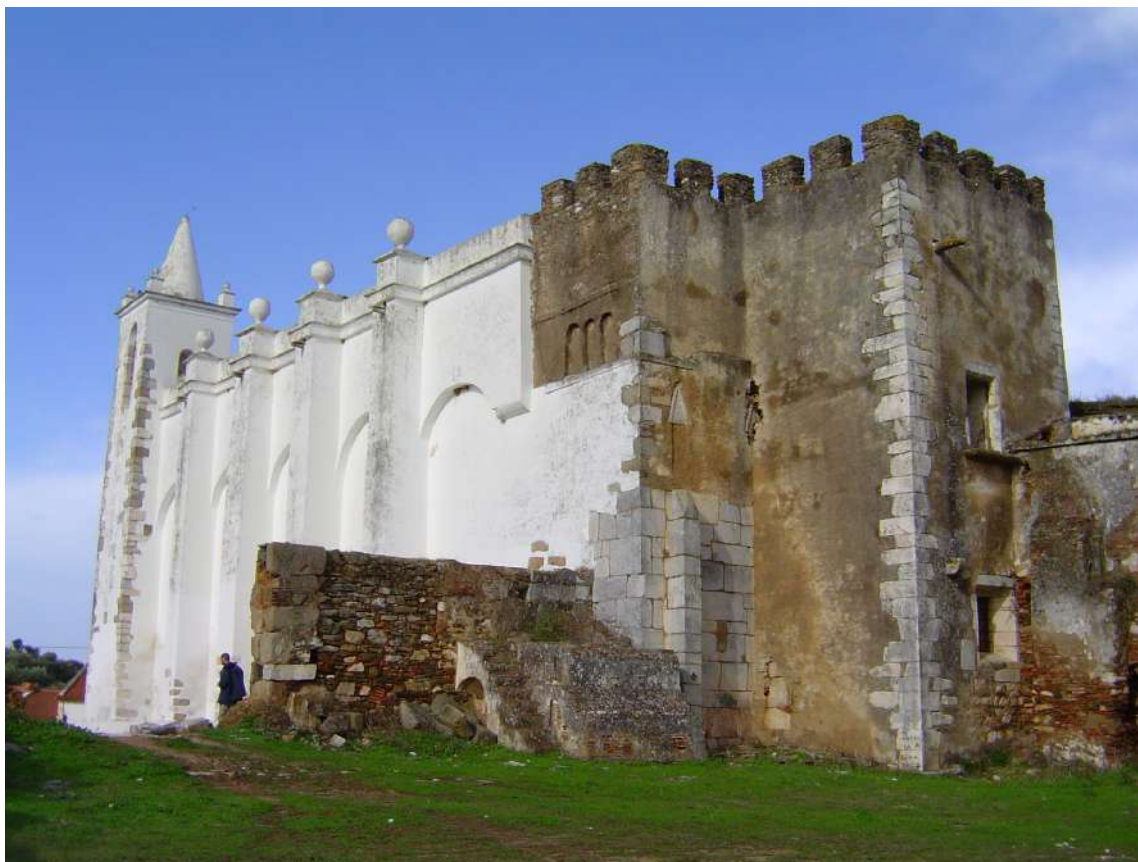
Ilustración 8. Vista actual desde el sureste de Vera Cruz de Marmelar. Elaboración propia.

La intervención opta por dejar visibles las fábricas consideradas como visigodas, esto es, los ábsides laterales, así como las piezas singulares también atribuidas a este momento e incluidas en otras partes de la fábrica, como las piezas triangulares del exterior [Ilustración 8]. Y potencia al mismo tiempo la estructura de la iglesia bajomedieval, donde la fecha de 1340, momento en el que supuestamente llegaría a Vera Cruz de Marmelar la reliquia del *Santo Leño*, fragmento de la Santa Cruz de Cristo al cual se atribuye la victoria cristiana en la Batalla de Salado, sitúa a esta iglesia en un lugar simbólico y singular de la arquitectura portuguesa. Las adiciones del siglo XVI, como la casa, así como el mobiliario litúrgico del XVIII y las pinturas del interior son completamente eliminados. El desmonte de la citada casa, cuyo muro oriental actúa hoy
